Die Kirche baut und renoviert

Thomaskirche Glockenstuhlisanierung

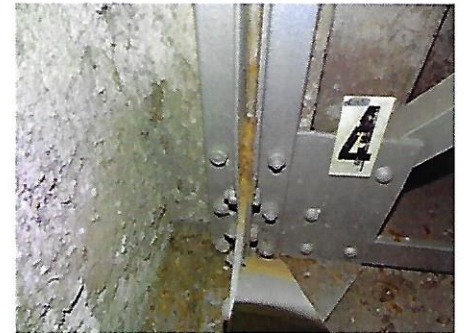
Korrodierte tragende Teile

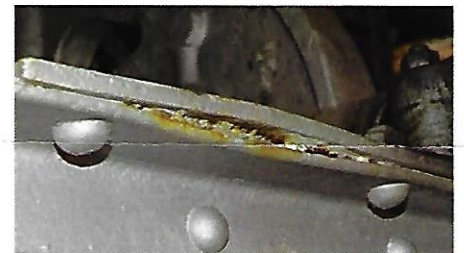
Rostbefall zwischen den Trägern
